Bericht

WILSTER, NEUES RATHAUS RESTAURIERUNG DER EINGANGSTÜR AN DER INNENSEITE

Erstellt von: Jarek Kulicki M.A.
20. Dezember 2024

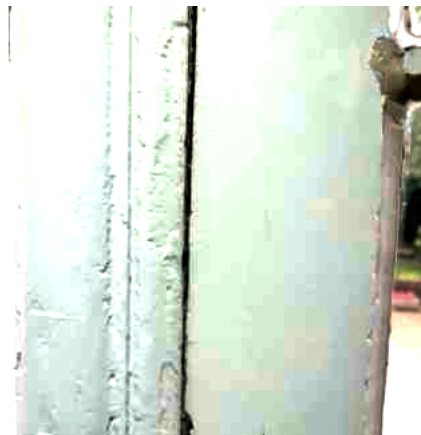
Die Innenseite der Tür zeigte zuletzt einen grauen Farbanstrich, der offensichtlich auf bereits stellenweise stark beschädigten Altanstrichen aufgetragen wurde. Im Streiflicht konnten noch deutlich erkennbare „Inseln“ von in Resten erhaltenen Farbresten erkannt werden (siehe untere Abbildung).

Die losen und blätternden Anstriche, die sich bereits schüsselförmig abheben, wurden von den Holz- und Metalloberflächen entfernt. Die Türelemente wurden durch Anschleifen von den Ablagerungen und Verkrustungen der Farboberfläche befreit und die Oberfläche mattiert.

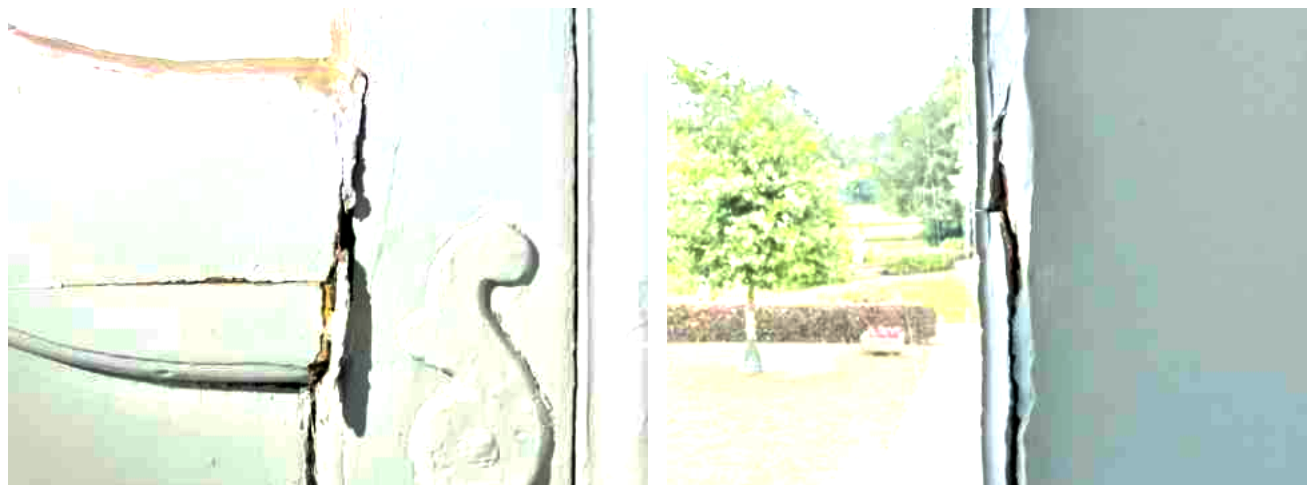
Die Verbindungen zwischen einzelnen Holzelementen der Tür waren an zahlreichen Stellen offen und die zwischenzeitlich eingebrachten Kittmassen zeigten keine Haftung zu den Rissflanken und fielen heraus. Der Fensterkitt zeigte an den meisten Stellen ebenfalls eine starke Rissbildung und erhebliche Lockerungen.

Die oberen Abbildungen zeigen exemplarisch die losen Kittungen in den Fugen zwischen den Holzelementen sowie die starke Rissbildung vom Fensterkitt, der an zahlreichen Stellen stark geschrumpft ist und partiell lose aufliegt.

Die zwischenzeitlichen unsachgemäßen bzw. lockeren Kittungen wurden ausgebaut und die Risse gereinigt.

Die spröden und gerissenen Kittungen der Scheiben wurden nach der Plastifizierung durch Wärme mechanisch entfernt und die Falze gereinigt sowie mit einem Leinöl grundiert.

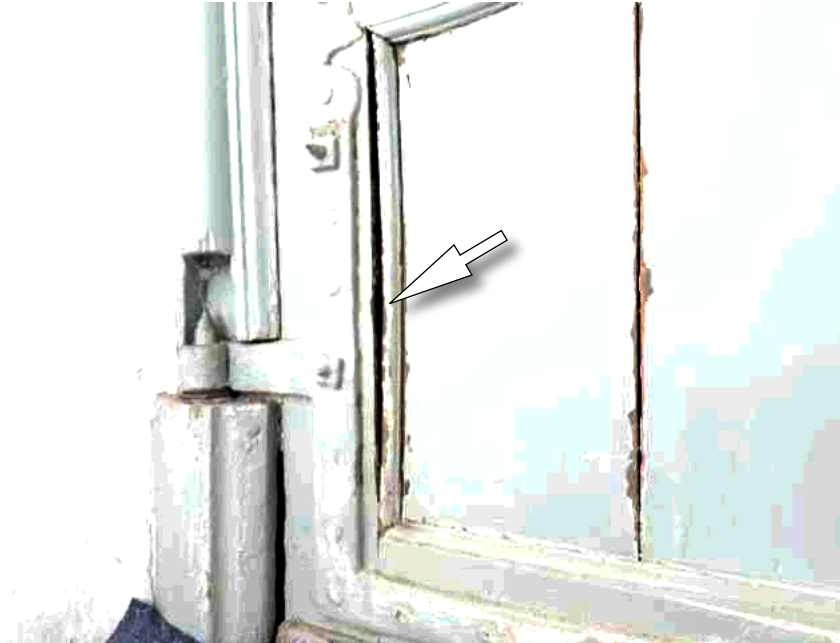
Die Profilleisten im unteren Bereich der Tür zeigten starke Deformationen und wurden in der Zwischenzeit notdürftig repariert indem die entstandene Fuge mit Fensterkitt gefüllt wurde. Die untere Aufnahme zeigt eine der Leisten nach der Entfernung vom Fensterkitt.

Auf der oberen Abbildung ist ebenfalls ein breiter Riss zwischen den Holzplatten zu sehen, der ebenfalls in der Vergangenheit lediglich notdürftig mit Fensterkitt „verschmiert“ wurde.

Die stark verbogenen Profilleisten an den Seiten der Türfüllungen wurden ausgebaut, vom Kitt und Kleberesten befreit sowie an die ursprüngliche Position eingebaut, wobei die Krümmung begradigt werden konnte.

Die breiten Risse und die offenen Verbindungen zwischen den Holzelementen wurden durch Einbau von dünnen Holzleisten verfüllt. Die dünneren Risse sowie die kleineren Ausbrüche wurden mit einer Holzersatzmasse ausgefüllt. Die Ergänzungen wurden nach dem Aushärten der Bindemittel mechanisch bearbeitet und mit einem dünnen Auftrag der Spachtelmasse an die umliegenden Flächen angeglichen.

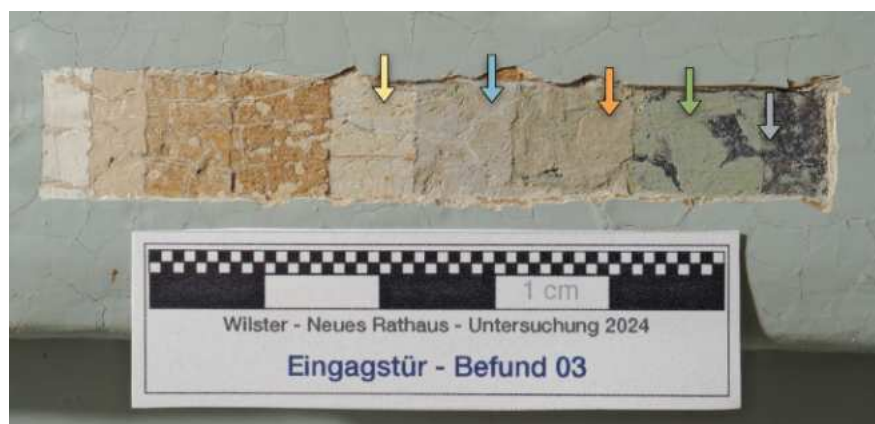
Untersuchung der vorhandenen Farbschichten durch Anfertigung von Treppenschnitten am Türblatt, Türrahmen und an der Türfüllung. Die Ergebnisse der Untersuchung wurden in einem separaten Bericht zusammengestellt. Die untere Aufnahme zeigt einen der Treppenschnitte am Türrahmen.

In einem gemeinsamen Termin mit dem Amt für Denkmalpflege für die neue Farbfassung der Tür wurde aufgrund des Befunde folgender Farbton bestimmt: NCS S 5005-G80Y.
