Restaurierungsbericht

WILSTER - NEUES RATHAUS RESTAURIERUNG DER EINGANGSTÜR AUSBESSERUNG DER HOLZSCHÄDEN

Erstellt von: Jarek Kulicki M.A.

13. Juli 2023

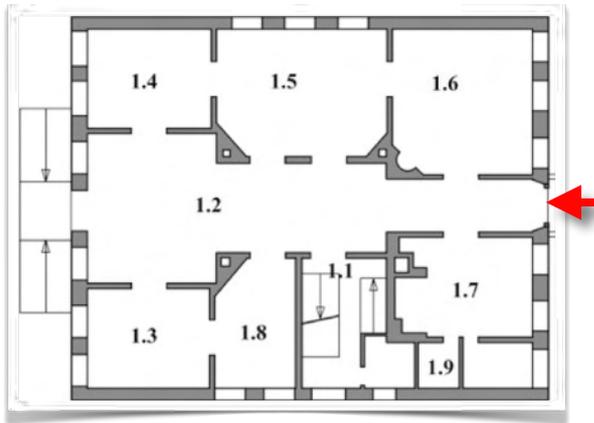
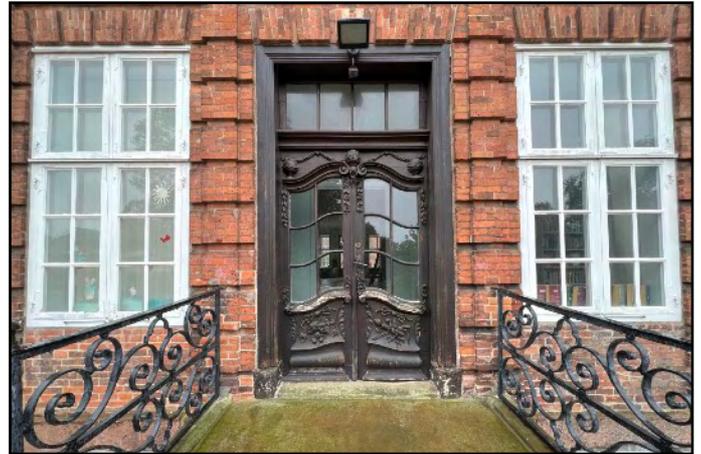
Im unteren Bereich der Tür zeigten die stark exponierten Profile erhebliche Beschädigungen. Neben den Verlusten in der Beschichtung waren hier sehr starke Substanzschäden am Holz zu erkennen.

Durch die sehr offene Oberfläche kam es zu einer periodischen Durchfeuchtung der Holzstruktur, was zu einer fortschreitenden Verschlechterung des Erhaltungszustandes führte und den Schadensausmaß vergrößerte.

Eine tischlermäßige Reparatur der beschädigten Profile würde einen erheblichen Eingriff und Verlust der historischen Holzsubstanz mit sich bringen. Eine lediglich durch Beschichtung erfolgte Sicherung der Oberfläche, würde aufgrund der weit fortgeschrittenen Erosion und der starken Reliefstruktur der Schadstellen einerseits zu neuen Eindringstellen und andererseits zur optischen Hervorhebung von störenden Strukturen an früher glatten Profilverläufen führen.

Für das Restaurierungskonzept sollte deshalb eine nicht-invasive Methode der Reparatur von bestehenden Fehlstellen erarbeitet werden, die gleichzeitig die natürlichen Eigenschaften des Holzes kaum beeinträchtigt.

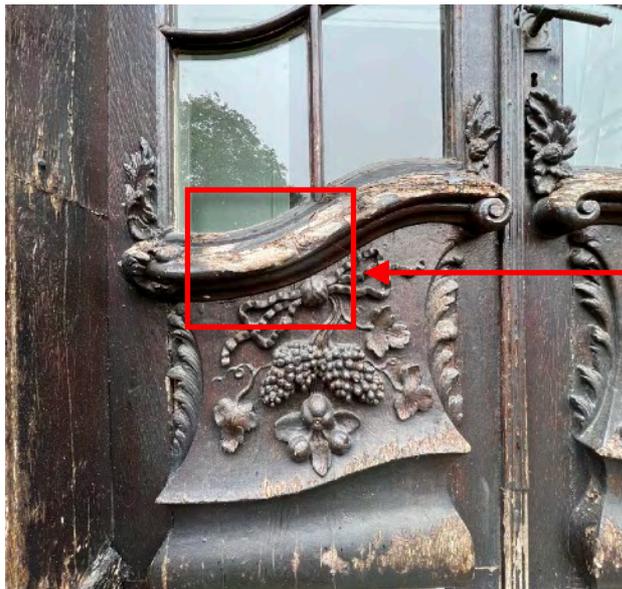
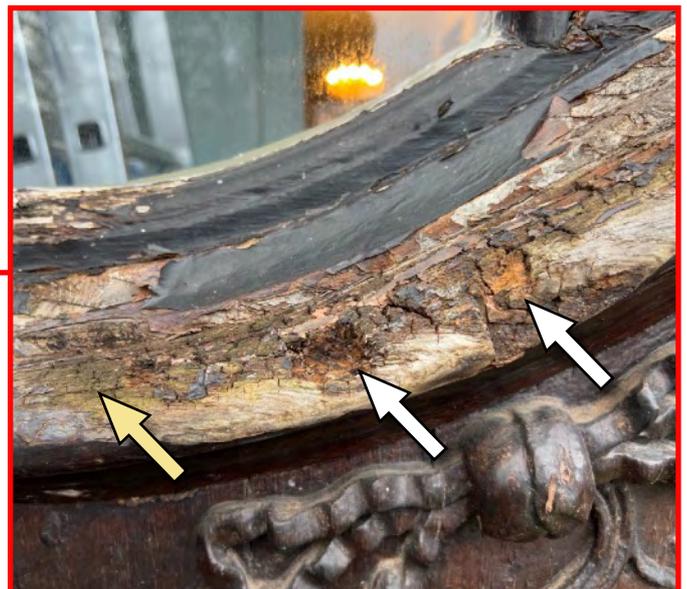
Neben der sehr ausgeprägten Rissbildung (gelber Pfeil) zeigten sich bereits tiefe Fehlstellen und erhebliche Substanzverluste (weiße Pfeile).

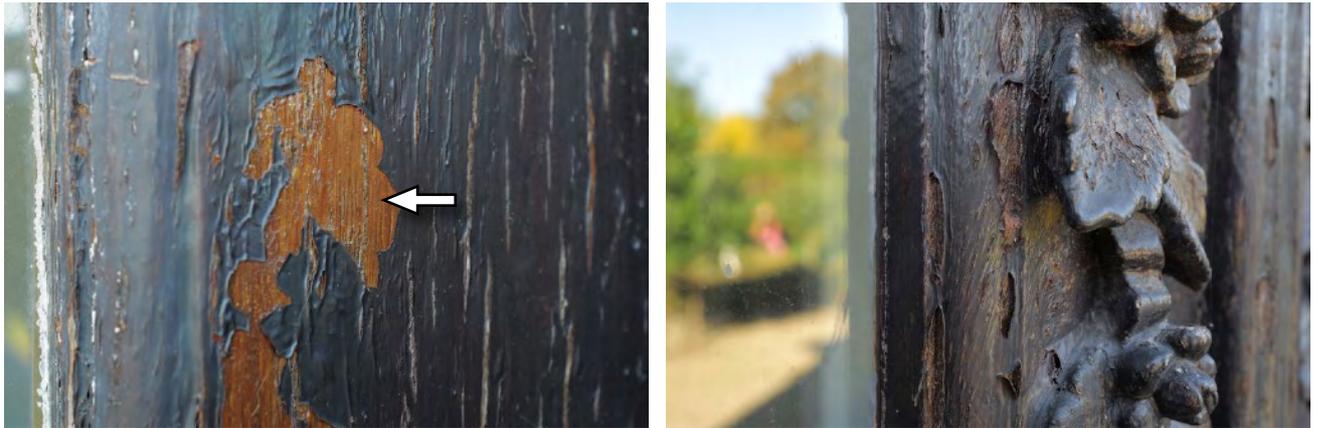
Die Tür zeigte eine dunkelbraune Oberfläche, die durch mindestens zwei übereinander aufgetragene Lasuren entstanden ist. Die später aufgetragene, dunklere Lasur trennte sich an einigen Stellen vom Untergrund. Stellenweise lösten sich auch beide Lasuraufträge, was zu Abhebungen bzw. Verlusten der Beschichtung geführt hat und auf den unteren Aufnahmen exemplarisch dokumentiert wurde.

Die obere Beschichtung wurde mit einer dunkelbraunen Farbe ausgeführt. Die ältere Lasur zeigt eine wesentlich hellere (Pfeil) Farbigkeit.

Die losen bzw. abstehenden Teile der letzten Lasurbeschichtung wurden mechanisch abgenommen. Bei der Abnahme wurden die Ränder der Fehlstellen entsprechend reduziert, um einen homogenen Übergang zu den noch erhaltenen Bereichen der Lasur herzustellen.

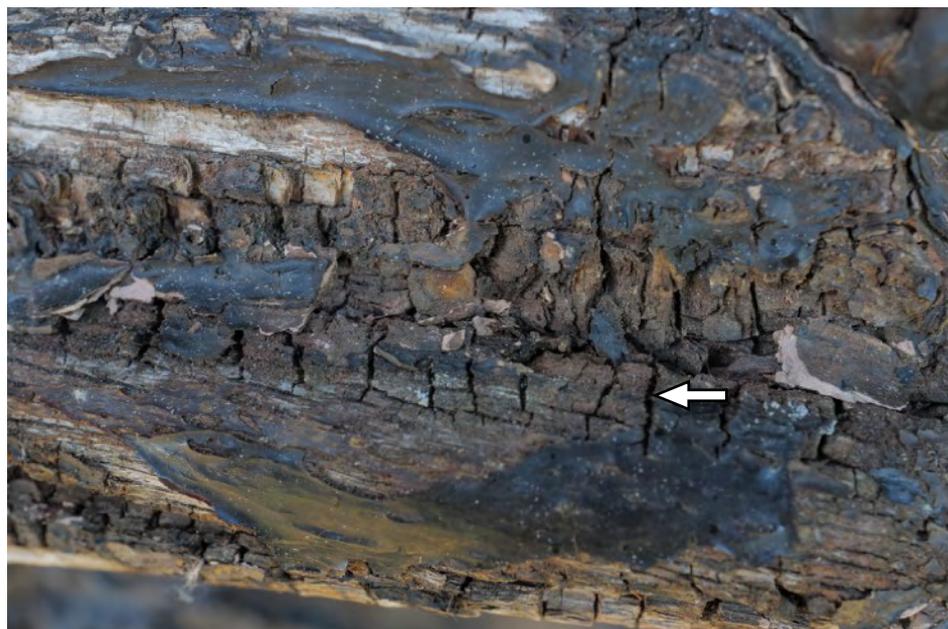
Neben der geöffneten Holzverbindungen zeigten sich an vielen Stellen Risse im Holz, die zum Teil bereits früher entstanden und mit der letzten Lasur überdeckt waren.

An besonders exponierten Stellen traten längs und quer zum Faserverlauf angeordnete Risse auf, die zu einem Würfelbruch der Holzsubstanz geführt haben.

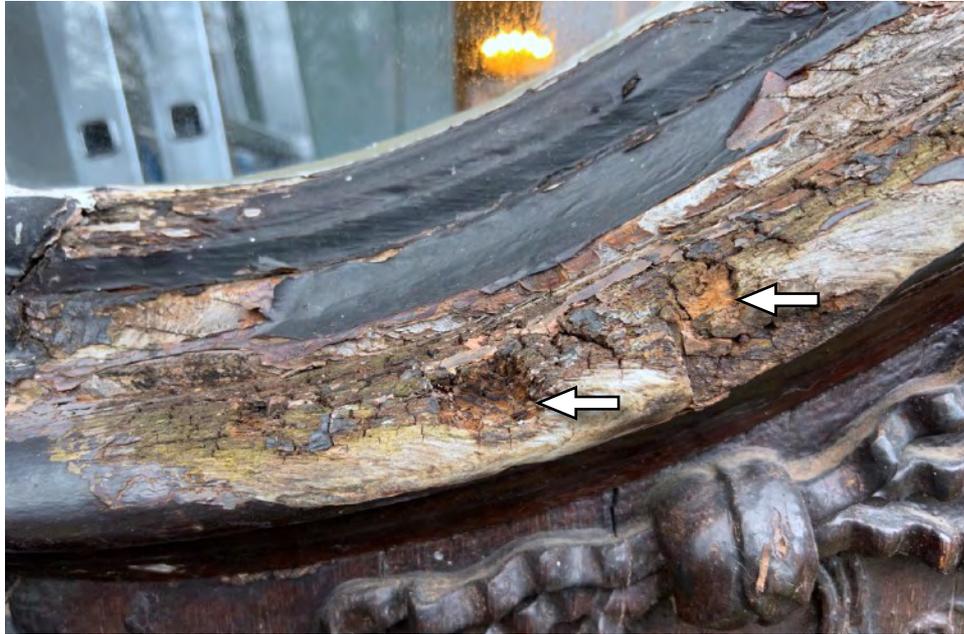
Die starke Beschädigung der Holzstruktur hat an den vorstehenden Flächen der Profile zur Entstehung von unterschiedlich großen Fehlstellen geführt. Es zeigten sich tiefe Ausbruchstellen, die einen verstärkten Eindrang des Wassers in tiefere Holzschichten begünstigt haben. Auch die Profile im unteren Bereich der Tür zeigten erhebliche Beschädigungen.

Die plastische Mischung wurde hohlraumfrei in die Fehlstellen angebracht und mit einem leichten Überschuss aufgetragen.

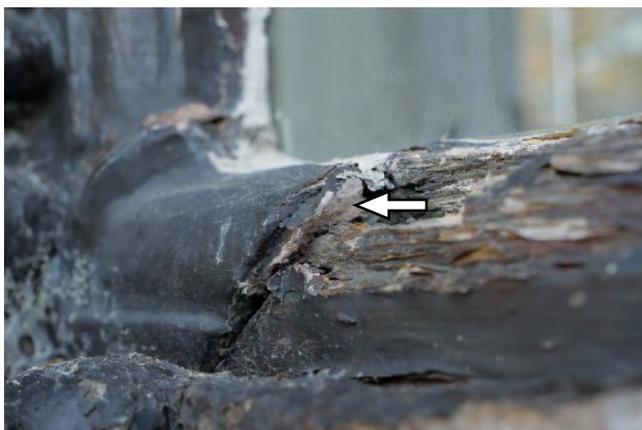
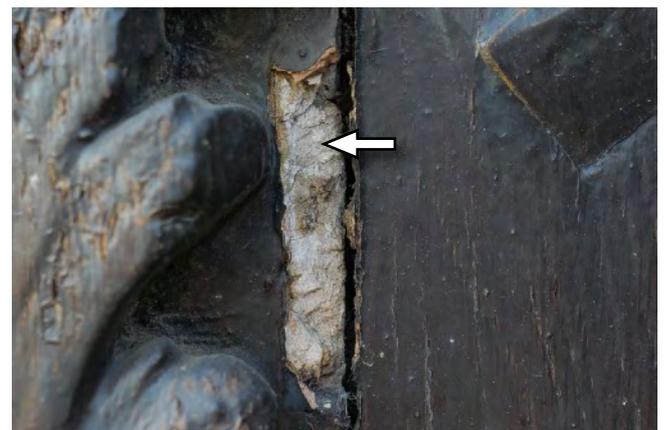
Die früheren Schäden wurden in der Vergangenheit zum Teil repariert. Die Reparaturen lösten sich bereits vom Untergrund und waren teilweise abgängig. Es zeigte sich, dass die Reparaturen und die Verklebungen mit einem Fensterkitt gemacht wurden. Die Struktur und die Eigenschaften der verwendeten Ersatzmasse wichen sehr stark von den Eigenschaften des Holzmaterials ab. Die unteren Aufnahmen lassen die stark abweichende Zusammensetzung der damals verwendeten Ersatz- bzw. Kittmasse sehr deutlich erkennen.

Die Pfeile deuten auf die sehr homogene und brüchige Ersatzmasse. Die Ersatzmasse hat einen bedeutend stärkeren Härtegrad als die Holzsubstanz, die damit ersetzt werden sollte. Wegen der stark abweichenden Eigenschaften löste sich die Verbindung zwischen der Ergänzung und der Originaloberfläche, was zum Verlust geführt hat. An diesen Stellen wäre im Laufe der Zeit mit weiteren Schäden zu rechnen.

Die noch vorhandenen Kittungen bzw. Ergänzungen, die mit einem Fensterkitt ausgeführt wurden, wurden vorsichtig ausgebaut. Viele der Ergänzungen lösten sich ohnehin vom Untergrund und standen teilweise ab, was den Ausbau erleichterte.

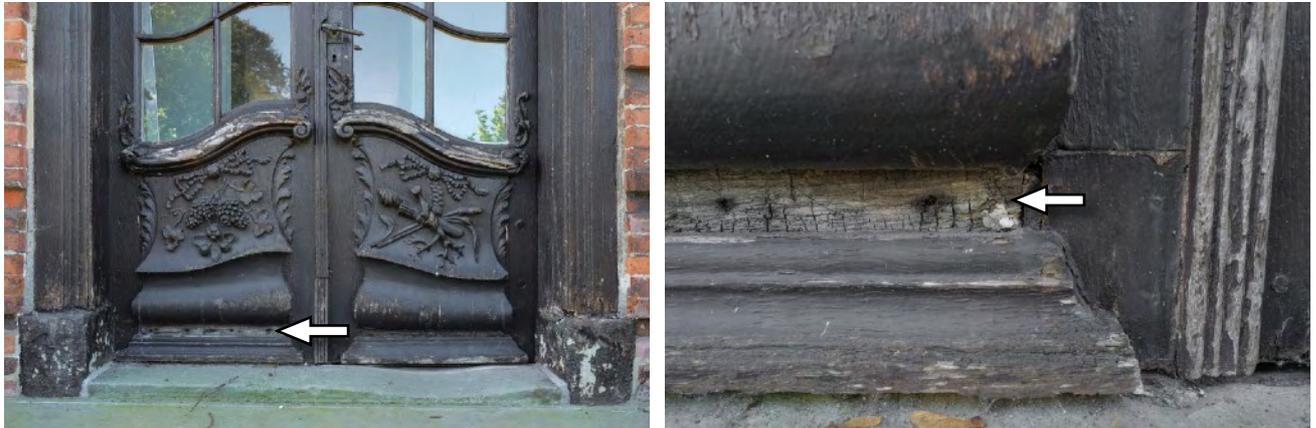
Da die Klebekraft innerhalb der tischlermäßigen Verbindungen verloren ging, kam es an einigen Stellen zu Ablösung, Verschiebung bzw. Verlust der Türelementen. Auf den unteren Aufnahmen ist das Fehlen der früheren Profilleiste zu erkennen.

Auf dem rechten Türflügel fehlte ebenfalls die Holzleiste. Auch an der unteren Kante des rechten Flügels war die frühere Profilierung kaum noch erhalten geblieben.

Die fehlenden Leisten im unteren Bereich der Tür wurden entsprechend den noch vorhandenen Holzleisten auf der jeweils anderen Seite der Tür rekonstruiert und eingebaut. Die Ergänzung der vollständig fehlenden Profilleisten wurde aus artgleichem Holz hergestellt.

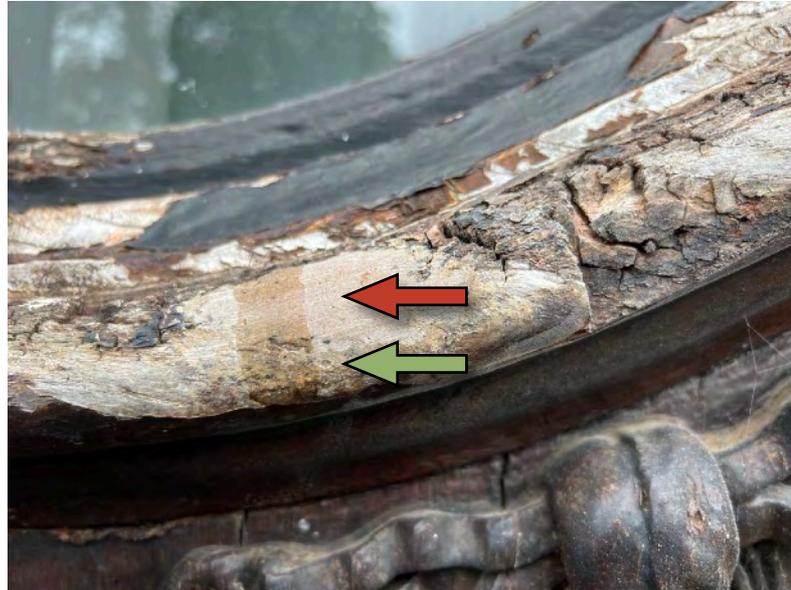
In einem Versuch wurde eine kleine Stelle mit eben dieser Masse ausgefüllt und nach der beschriebenen Bearbeitung die Saugfähigkeit der Ergänzung getestet. Die untere Aufnahme zeigt die testweise angebrachte Ergänzungsmasse nach der Bearbeitung - an einer Stelle wurde Wasser aufgetragen, um die Saugfähigkeit des Holzes und der Ergänzungsmasse zu überprüfen und zu demonstrieren. Beide Oberflächen zeigen eine vergleichbare Aufnahmefähigkeit, was für den späteren Auftrag einer schützenden Lasur von Bedeutung ist.

Der grüne Pfeil zeigt die originale Holzoberfläche und der rote Pfeil die Ergänzungsmasse. Auf beiden Stellen ist das Wasser mit der gleichen Wirkung eingedrungen, was sich durch die Veränderung des Farbtons gezeigt hat.

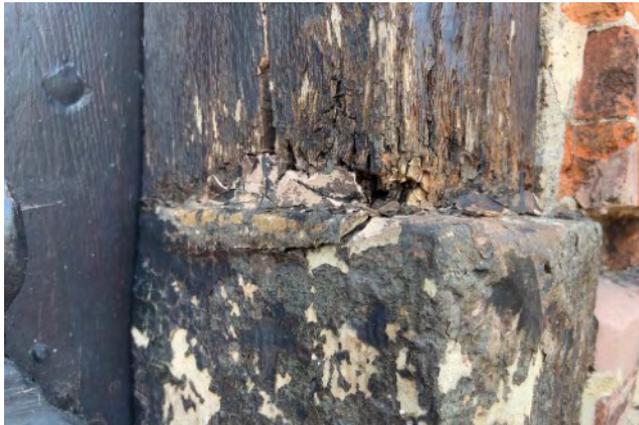
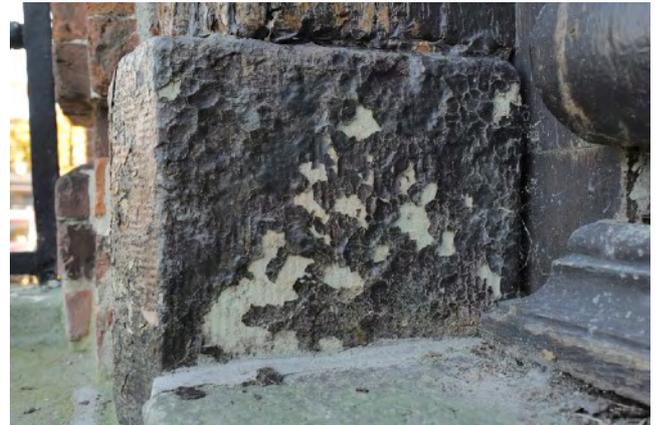
An den beiden Sockeln unterhalb der Rahmenprofile war im jetzigen Zustand eine stark beschädigte Fassung zu erkennen, die zahlreiche Blätterungen und Ablösungen zeigte. Die Sockel bestehen aus Sandstein und waren mit großer Wahrscheinlichkeit steinsichtig. Die Farbanstriche waren somit erst nachträglich aufgebracht und wurden im Rahmen der restauratorischen Bearbeitung abgenommen.

Die untere Aufnahme (links) zeigt den Ausmaß der Schäden. Die zum früheren Zeitpunkt abgebrochenen Teile wurden ebenfalls mit Fensterkitt befestigt worden und ragten über die Oberfläche des Sockel hinaus.

Auf der rechten, oberen Aufnahme ist das starke Blättern der nachträglich aufgetragenen Anstriche zu sehen. Innerhalb der Abplatzungen ist die ursprüngliche Steinoberfläche zu erkennen.

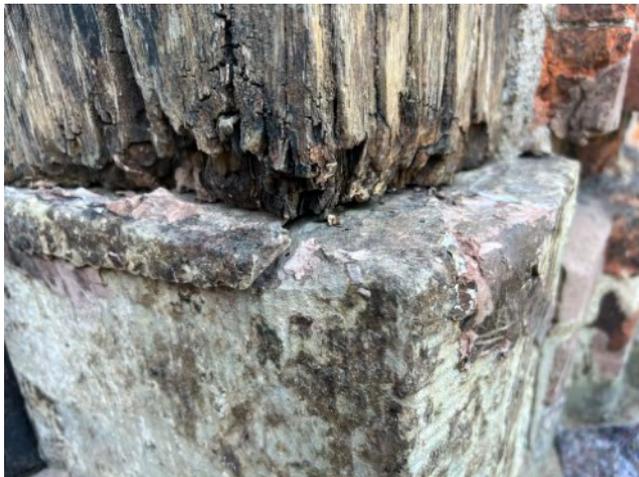
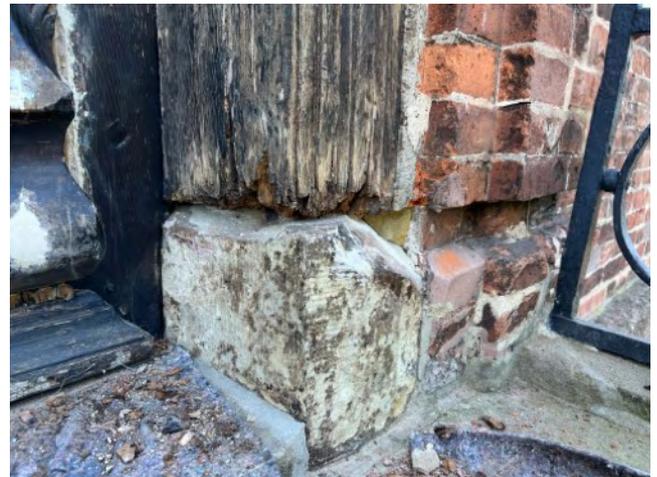
Die oberen Aufnahmen zeigen den rechten Sockel während der Freilegung und Bearbeitung. Die Klebestellen wurden im Rahmen der Restaurierung gelöst, die ausgehärtete Kittmasse nach der thermischen Plastifizierung entfernt und die Oberflächen der Bruchstellen gereinigt. Nach der passgenauen Anbindung der Bruchstücke an die ursprüngliche Position, wurden die noch verbliebenen Fehlstellen mit einer mineralischen Steinersatzmasse der Fa. Remmers ergänzt. Die Ersatzmasse wurde mit Überschuss aufgebracht und nach der Anbindung mechanisch bearbeitet und an die umliegenden Bereiche des Sockels angepasst.

Auf den Aufnahmen ist ebenfalls die besonders stark zersetzte Holzsubstanz im unteren Bereich der Zarge zu sehen. Die Ergänzungen wurden hier ebenfalls mit einer Holzersatzmasse vorgenommen.

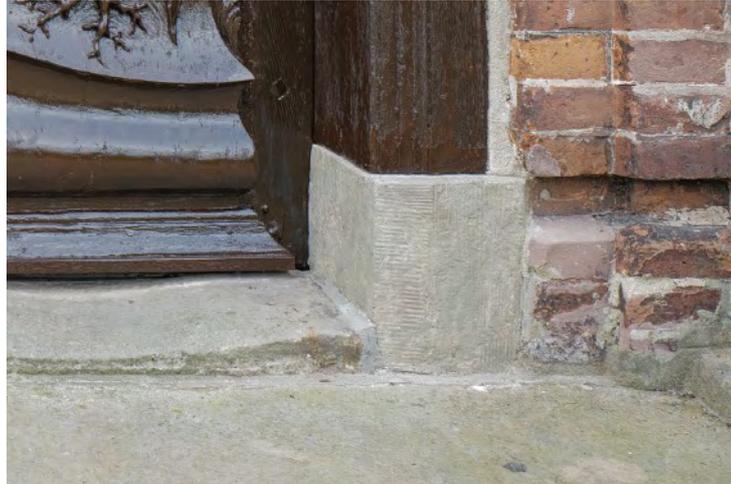
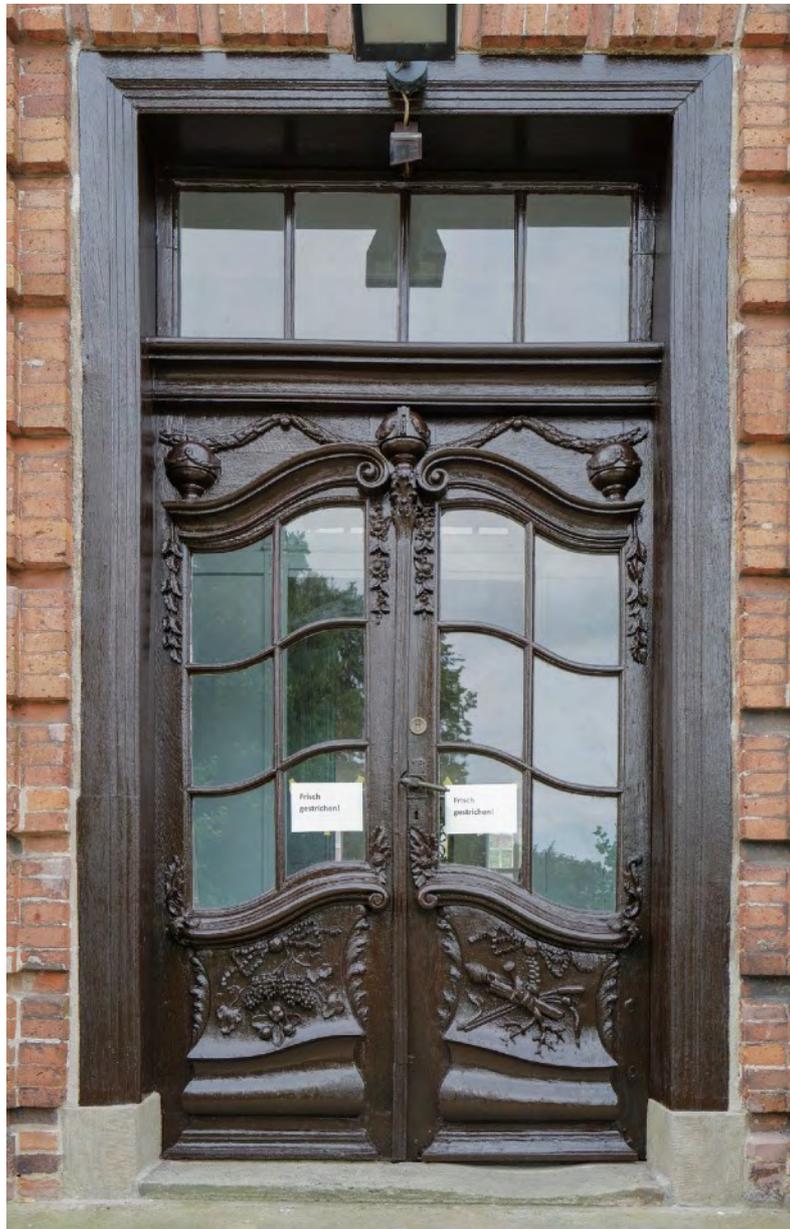
Die unteren Aufnahmen zeigen den Sockel und die Tür nach Abschluss der Restaurierung. Vor dem Auftrag einer neuen Lasur (Ölfarbe) wurden die fehlenden bzw. schadhaften Kittungen der Scheiben an der Außenseite mit Fensterkitt entsprechend dem Bestand ausgebessert. Zu sehen ist auch die Ergänzung der Türritze.
