# Bericht

## **WILSTER - NEUES RATHAUS RESTAURIERUNG DER SUPRAPORTE IM FLUR**

Erstellt von: Jarek Kulicki M.A.  
29. August 2026

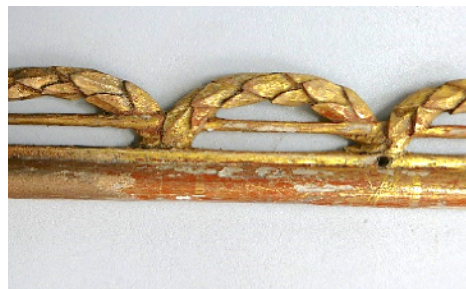
Im Randbereich des Bildes befinden sich filigrane Ornamentleisten, die als Rahmung der Darstellung dienen. Im überlieferten Zustand zeigten sie eine spätere Bronzierung von einfacher Ausführung. Die Bronzefarbe wurde eindeutig nachträglich aufgebracht und überdeckte die ursprünglich sehr fein ausgearbeiteten Strukturen der Ornamente.

Eine bereits früher angelegte Probefreilegung (Foto oben) hat ergeben, dass sich unter der Bronzierung eine noch relativ gut erhaltene Vergoldung befindet. Analog zu den Supraporten im 1. Obergeschoss wurde diese als Kombination aus Mattvergoldung und Glanzvergoldung ausgeführt.

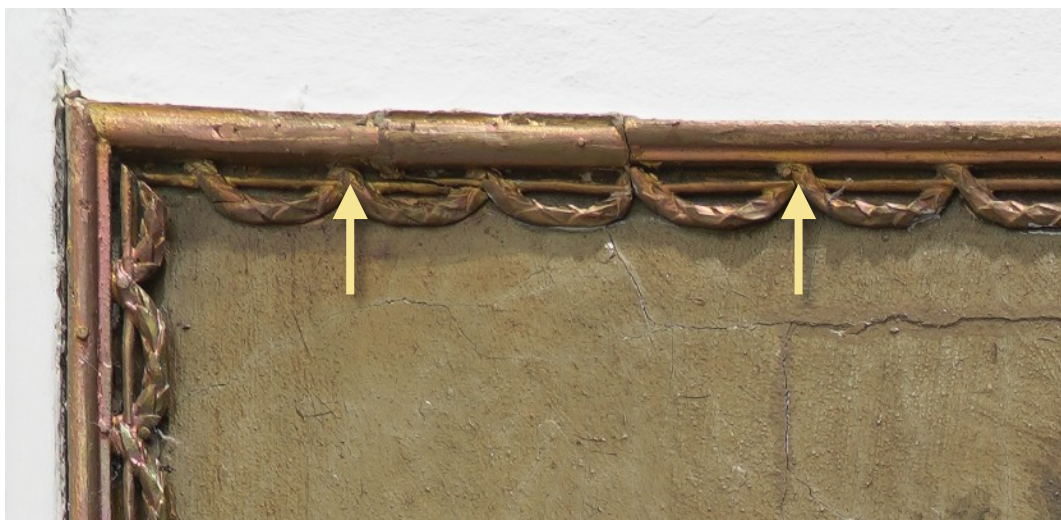
Die Zierrahmen waren bereits in der Vergangenheit repariert worden. Die damaligen Ergänzungen weichen jedoch deutlich von der ursprünglichen Ausführung ab. Im überlieferten Zustand fielen diese aufgrund der Bronzierung nur wenig auf. Nach der Freilegung der originalen Vergoldung hätten sie sich jedoch deutlich und störend vom historischen Bestand abgesetzt (Abbildung unten).

Die ursprüngliche Vergoldung wurde freigelegt, indem die nachträglich aufgebrachte Bronzierung angelöst und abgenommen wurde. Zahlreiche Ausbrüche wurden mit einer Holzersatzmasse ergänzt, kleinere Abplatzungen mit Kreidegrund geschlossen und frühere, unsachgemäße Ergänzungen durch profilgerecht ausgeführte Formteile ersetzt.

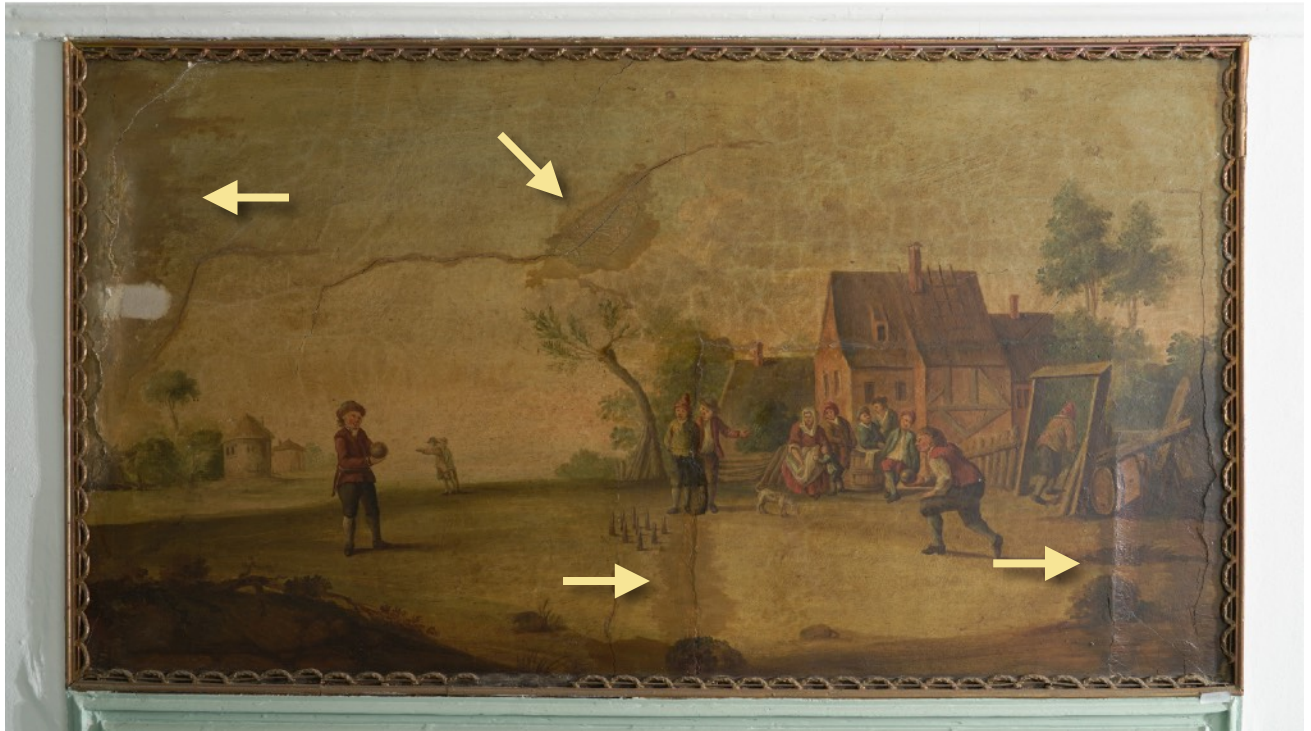
Aufgrund früherer Bewegungen im Mauerwerk zeigten sich zahlreiche Verwerfungen und Verschiebungen, die bereits in der Vergangenheit teilweise repariert worden waren. Die damaligen Ausbesserungen wirkten jedoch störend und beeinträchtigten das Gesamtbild der Darstellung. Es handelte sich um Kittungen mit einer erheblich vom Original abweichenden Struktur sowie um farbliche Ausbesserungen, die sich deutlich von den umgebenden Originalbereichen abhoben.

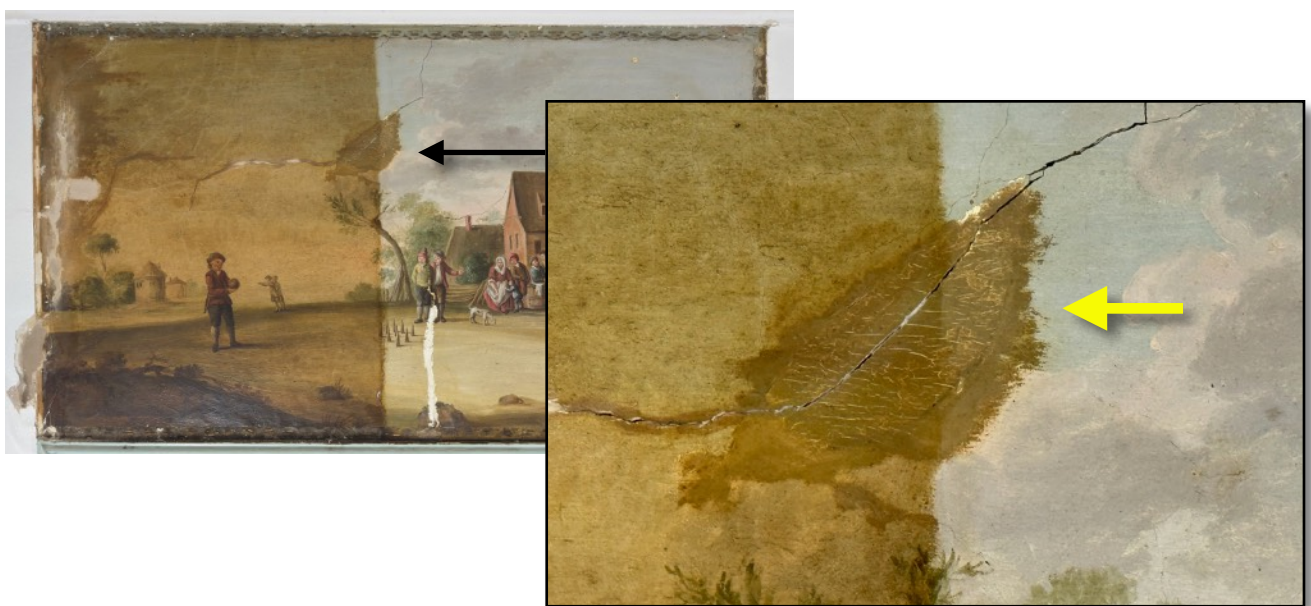
Die nachträglichen Ausbesserungen traten insbesondere nach der Abnahme des dunklen Überzuges hervor. Die unteren Aufnahmen zeigen exemplarisch eine der früheren Ausbesserungen vor (linke Seite) und nach der Abnahme des Überzuges (rechte Seite).

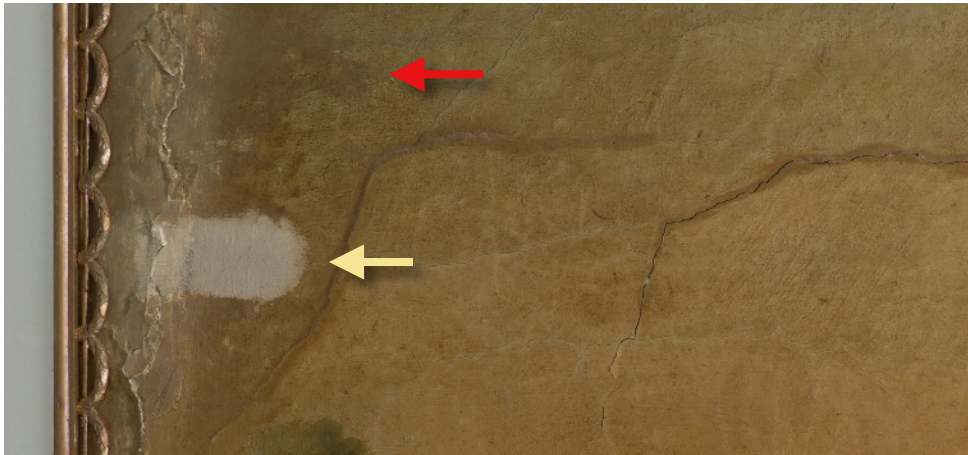
Das Gemälde erschien insgesamt sehr dunkel. Die Darstellung wurde durch eine offensichtlich nachträglich aufgetragene Lasur bzw. einen Firnis in ihrer ursprünglichen Farbwirkung erheblich verfälscht.

Aufgrund der Freilegungsproben konnte bestätigt werden, dass sich die dunkle Lasur mit gutem Ergebnis entfernen lässt (Abbildung unten).

Nach der Abnahme der dunklen Lasur erscheint die Originaldarstellung deutlich heller. Zahlreiche

Farbabstufungen und Schattierungen, die im überlieferten Zustand nicht mehr erkennbar waren, wurden wieder sichtbar. Auch die nachträglichen Retuschen (roter Pfeil auf der oberen Abbildung) konnten schonend von der Originalmalerei abgenommen werden.

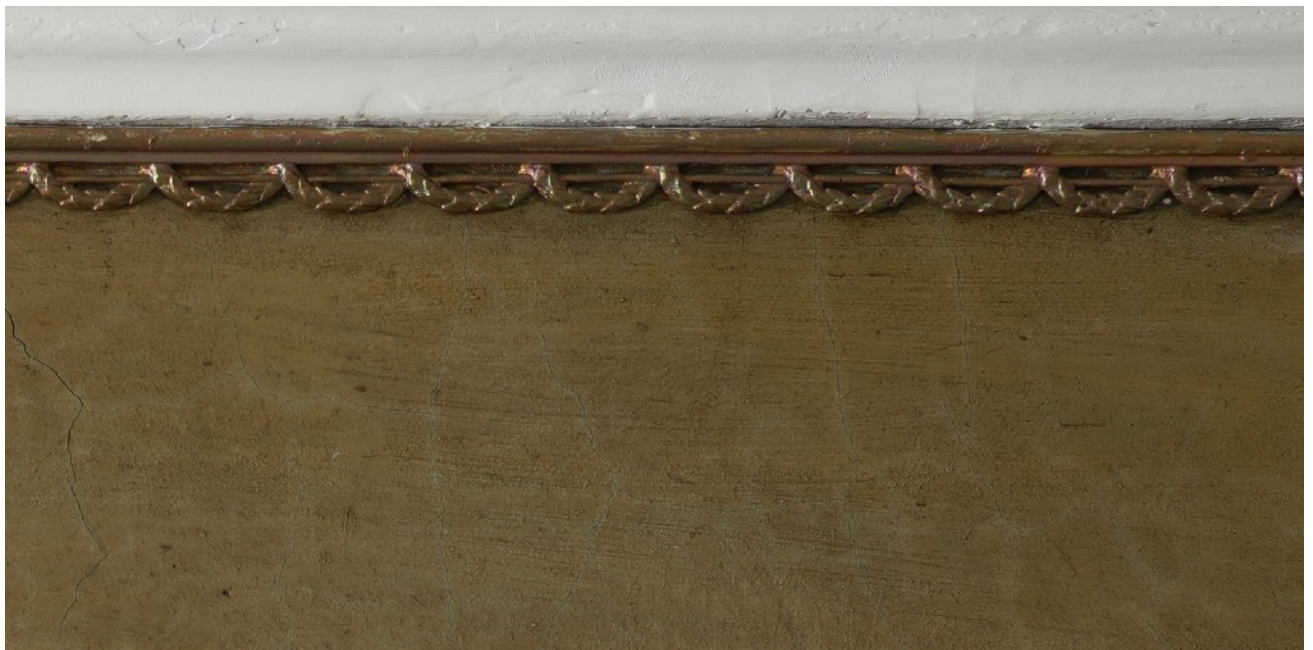
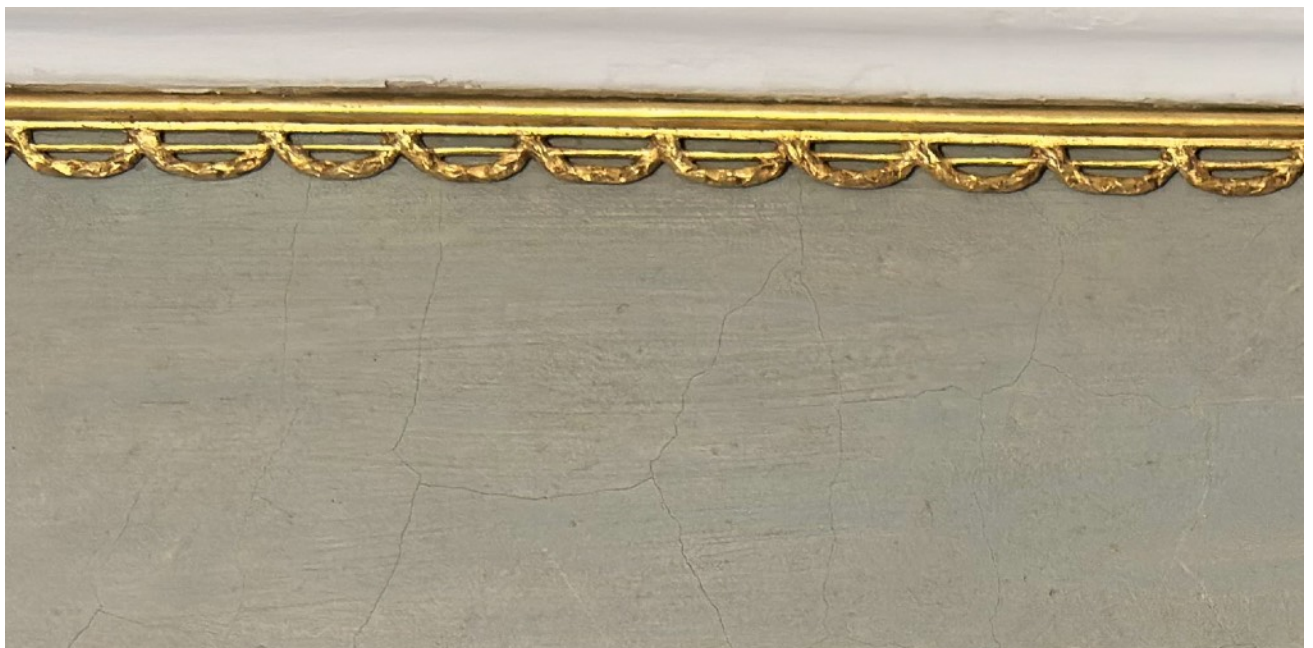
Die als Rahmung des Gemäldes aufgenagelten Profilleisten zeigten zahlreiche Beschädigungen, Ausbrüche und Abplatzungen. Zu einem späteren Zeitpunkt wurden die Profile mit einer goldfarbigen Bronzierung überarbeitet, wodurch die ursprünglich feine Profilierung weitgehend überdeckt und der ursprüngliche Farbeindruck erheblich beeinträchtigt wurden.

Die Vergoldung der Fehlstellen erfolgte entsprechend der historischen Ausführung. Die ornamentierten Bereiche wurden in Mattvergoldung ergänzt, während das halbrunde Profil als Glanzvergoldung (Polimentvergoldung) ausgeführt wurde. Sämtliche Ergänzungen erfolgten in der ursprünglichen Vergoldungstechnik und orientierten sich in Material, Technik und Erscheinungsbild an der historischen Ausführung.

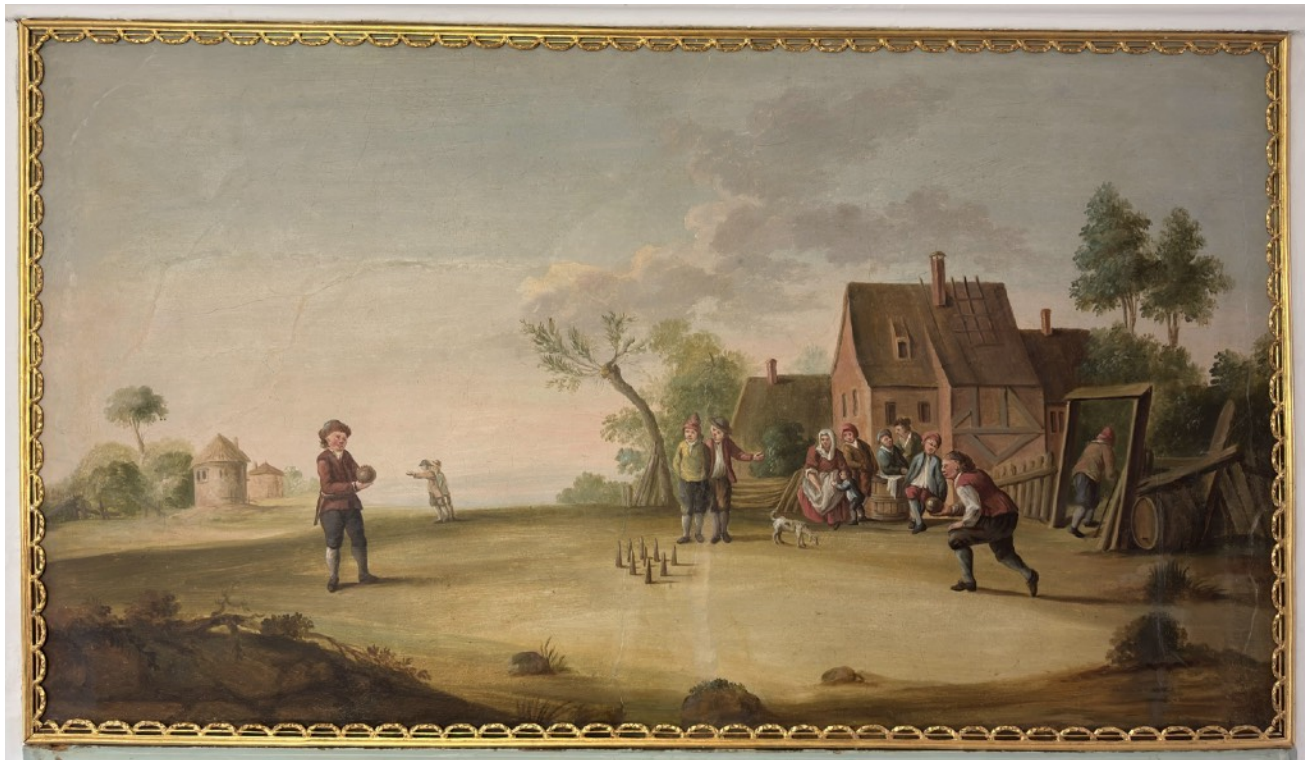
***Nach der Restaurierung.***

Im restaurierten Zustand werden zahlreiche Details wieder sichtbar, die im überlieferten Zustand kaum oder nicht mehr erkennbar waren.
