Restaurierungsbericht

WILSTER - NEUES RATHAUS RESTAURIERUNG DER EINGANGSTÜR AUSBESSERUNG DER HOLZSCHÄDEN

Erstellt von: Jarek Kulicki M.A.

13. Juli 2023

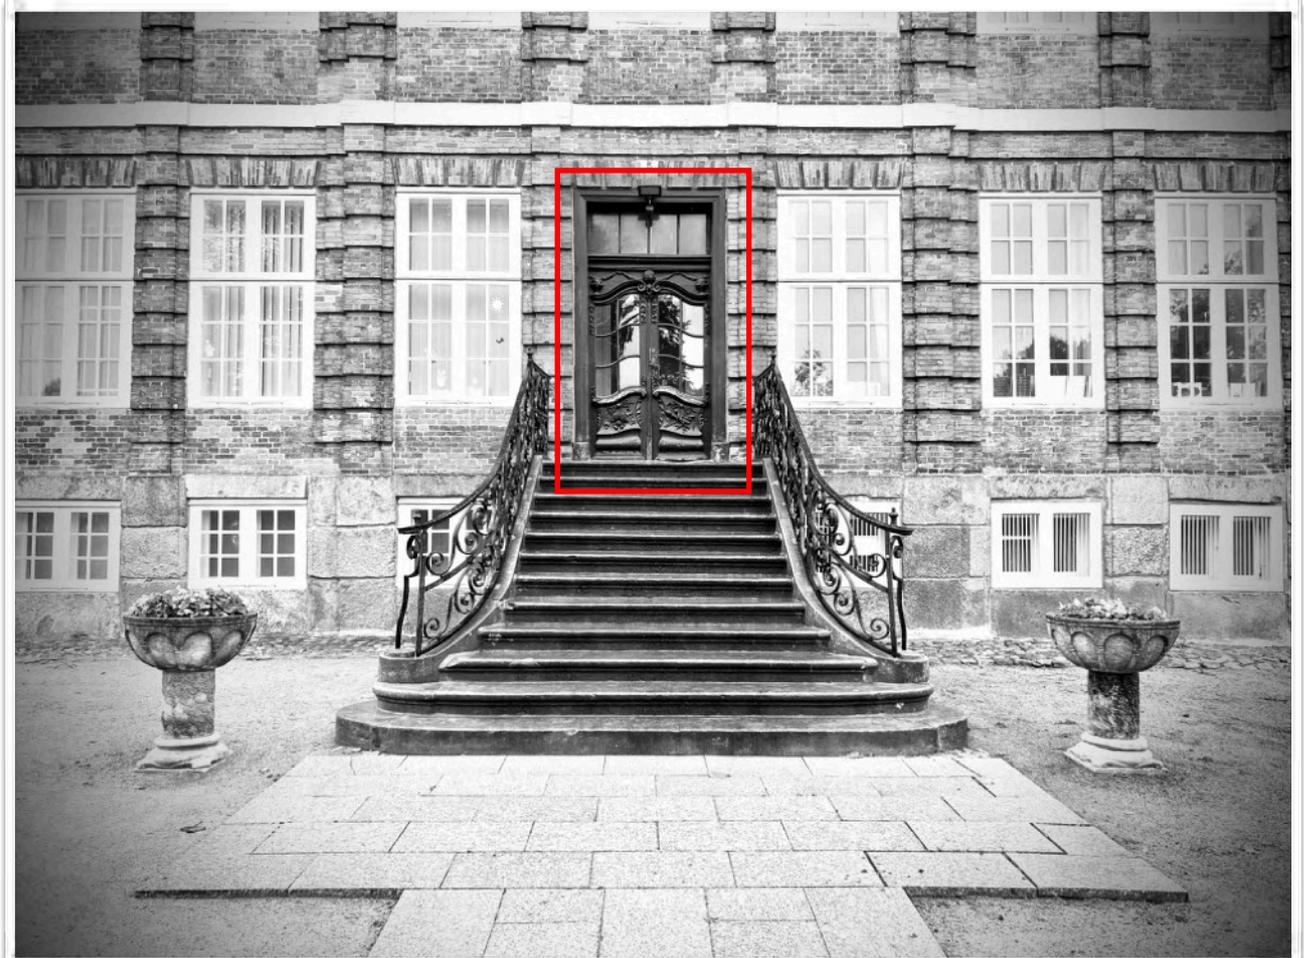
Im unteren Bereich der Tür zeigten die stark exponierten Profile erhebliche Beschädigungen. Neben den Verlusten in der Beschichtung waren hier sehr starke Substanzschäden am Holz zu erkennen.
