# Bericht

## **WILSTER - NEUES RATHAUS RESTAURIERUNG DER SUPRAPORTE IM FLUR**

Erstellt von: Jarek Kulicki M.A.  
29. August 2026

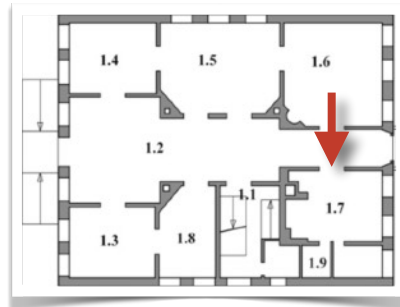
Die im Rahmen der vorliegenden Maßnahme restaurierte Supraporte befindet sich über der Tür im östlichen Bereich des Flurs an der Südwand und ist im nachfolgenden Grundriss mit einem Pfeil markiert.
